Der Kfz-Sachverständige

Verdeckte Schäden an Krafträdern

■ Hans Helmar Rapprich, Kfz-Sachverständiger, Kassel

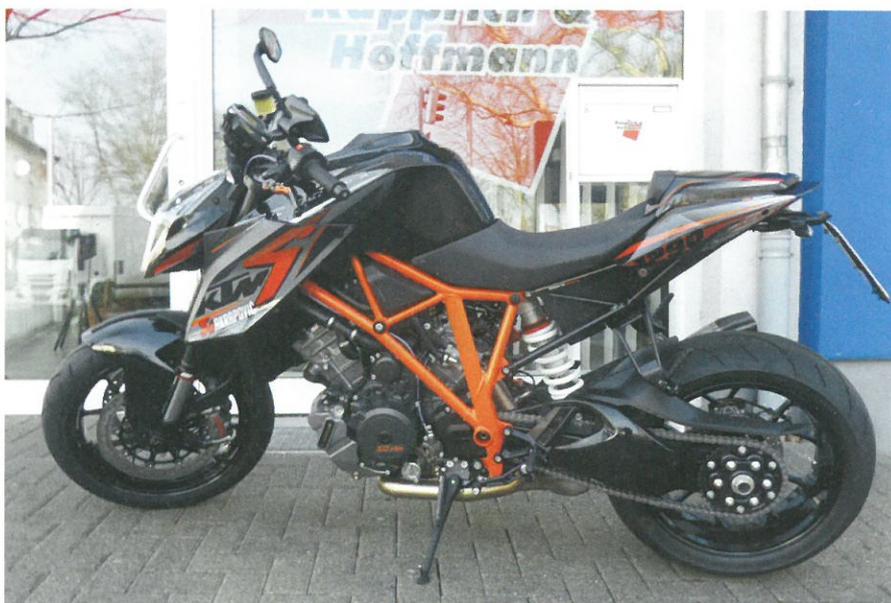
Bild 1: Beispiel eines hochmodernen Kraftrades (KTM 1290 Super Duke)

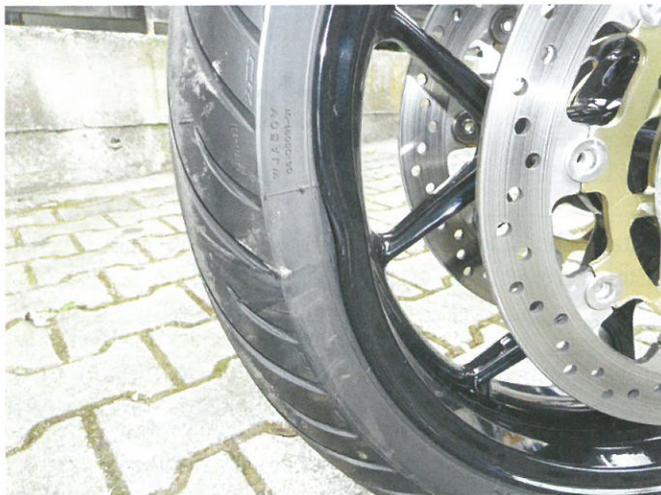
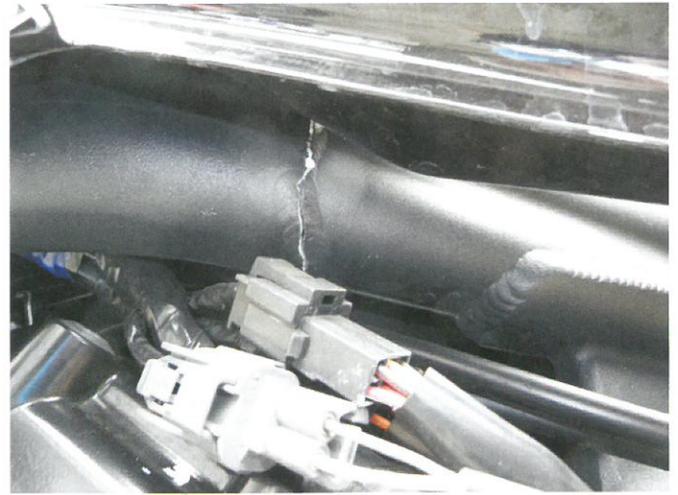
Bild 2: Eine leichte Eindellung der Vorderradfelge ...

Bild. 3: ... führte letztendlich zum Rahmenbruch an dieser Triumph Tiger.

Die Erkennung von Fahrwerks- und Rahmenschäden an Krafträdern spielt aufgrund des immer weiter vorschreitenden Leichtbaus im Schadenfall eine immer größere Rolle. Viele Fahrwerksteile moderner Krafträder nehmen heutzutage kaum übermäßige Verfor-

mungsenergie mehr auf. Sie brechen oder reißen oder geben im schlimmsten Fall die eingeleitete Energie direkt an das nächste Bauteil des Kraftverlaufes ein zu eins weiter, so dass es möglich ist, das der augenscheinlich leichte Schaden (da keine Verformung im direkten Anstoßbereich zu erkennen ist) sich bei genauer Betrachtung als ein Totalschaden herauskristallisiert.

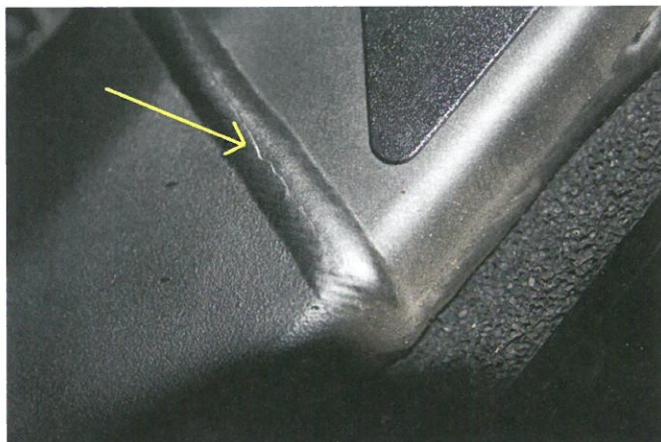
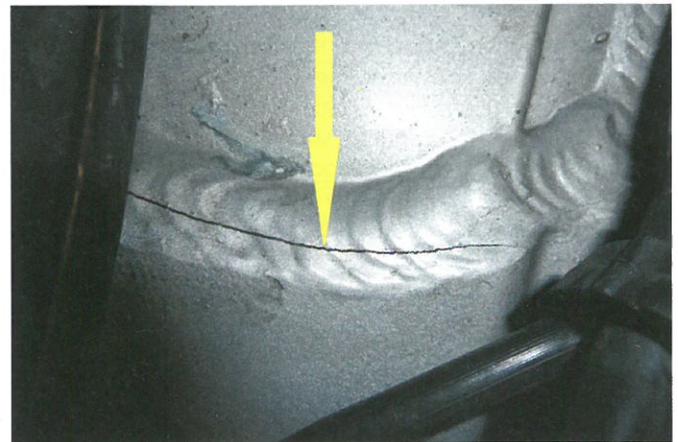
Bild 4: Als besonders schwierig stellt sich das Auffinden von so genannten Feinst- bzw. Haarrissen dar ...

Bild 5: ... die bei modernen Kraftradkonstruktionen leider keine Seltenheit mehr sind.

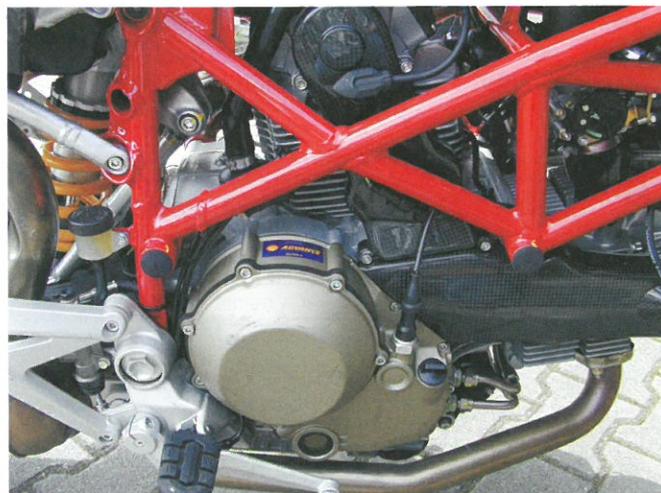
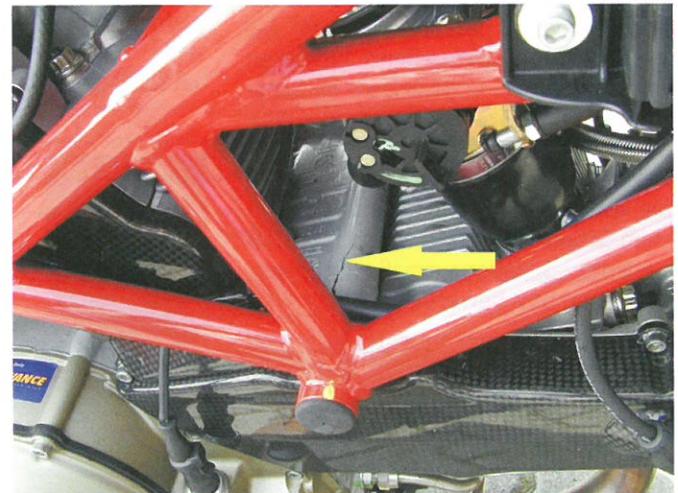
Bild 6: Hier sind zunächst keine größeren Beschädigungen ersichtlich.

Bild 7: Bei genauer Betrachtung bzw. Untersuchung jedoch schon.

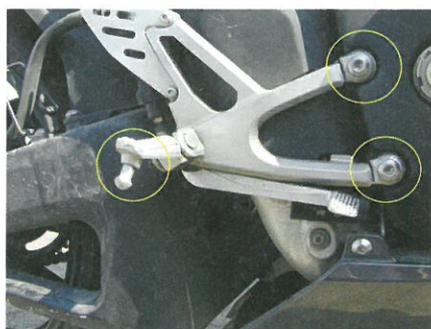
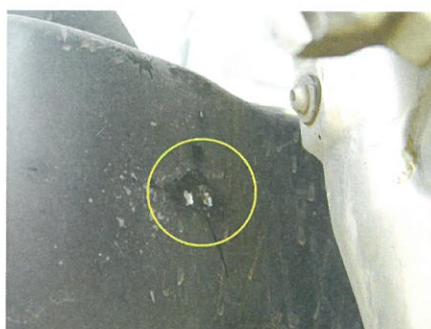
Bild 8: Eine gebrochene Fußrastenanlage ruiniert auch schon mal ...

Bild 9: ... eine Hinterradschwinge.

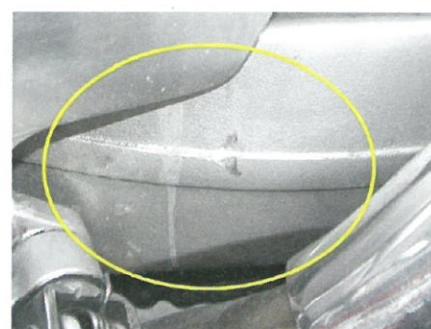
Bild 10: Oder ein angeschlagener Schalldämpfer eine Hinterradschwinge.

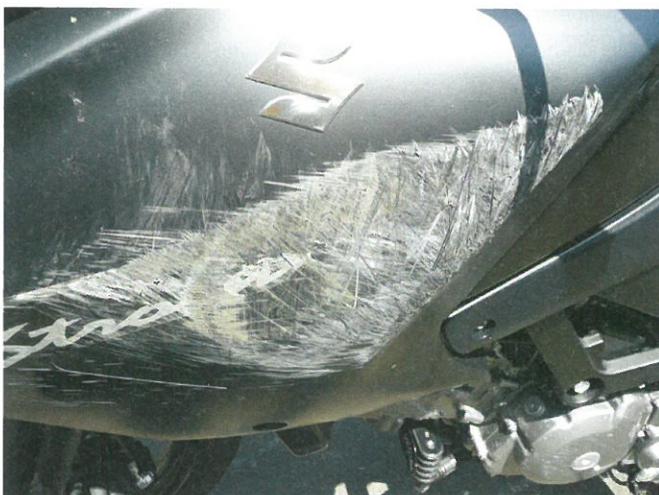
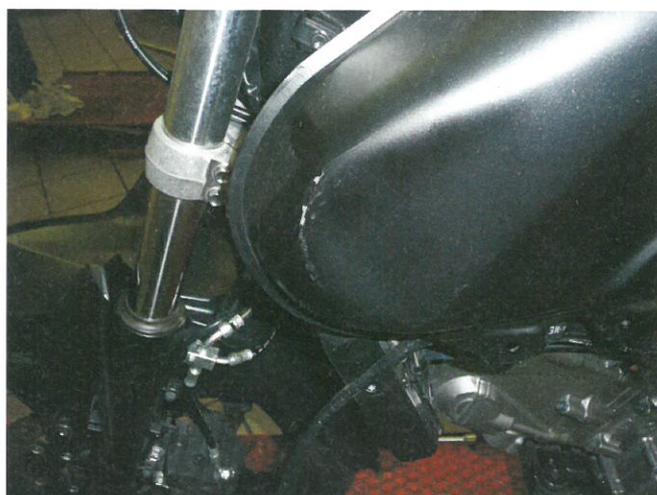
Bild 11: Hinter einer zerschrammten Verkleidung einer Suzuki V-Strom ...

Bild 12: ... versteckt sich auch schon mal ein eingedellter Kraftstoffbehälter.

Eine zerschrammte Verkleidung ist schnell mal kalkuliert. Es ist jedoch in solchen Fällen unumgänglich die Verkleidung zu demontieren. Bei den meisten Verkleidungen handelt sich um Bauteile, die aus ABS-Kunststoff gefertigt

sind und somit hohe Druck- und Biegekräfte auf sich nehmen können, ohne hierdurch gleich zu brechen. Was für den Besitzer ein schöner Nebeneffekt ist, ist für den Sachverständigen mitunter eine böse Falle.

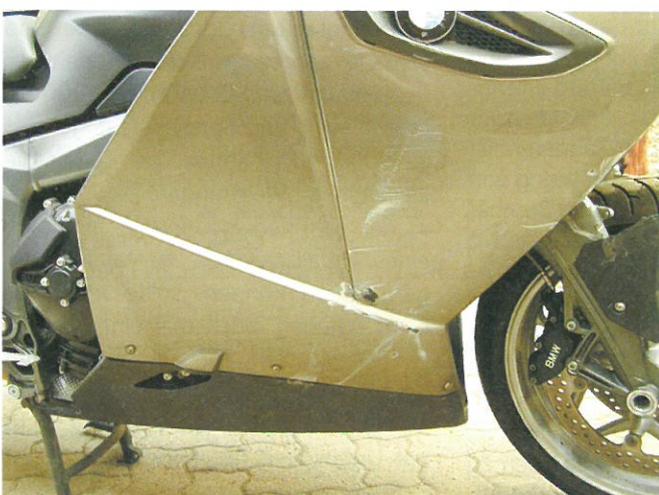
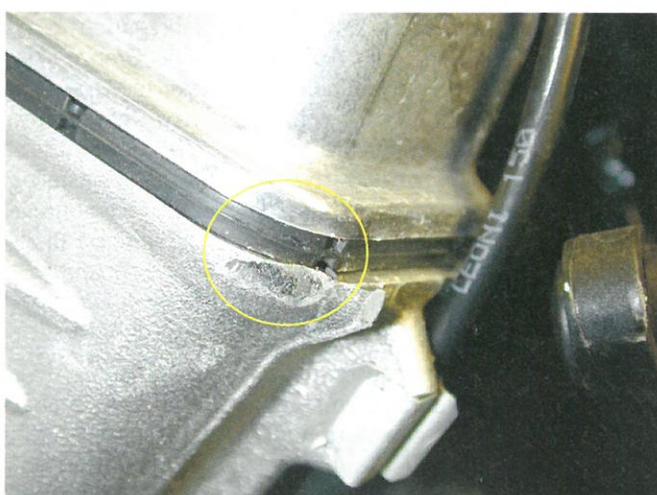
Bild 13: Oder hinter einer Verkleidung einer BMW K 1300 ...

Bild 14: ... ein eingeschlagener Zylinderkopf.

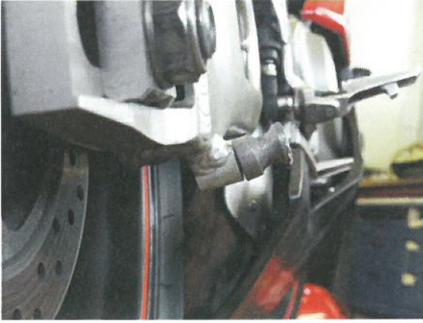
Bild 15: Auch lohnt es sich mal, unter das Krad zu schauen (verformte Montageheberaufnahme).

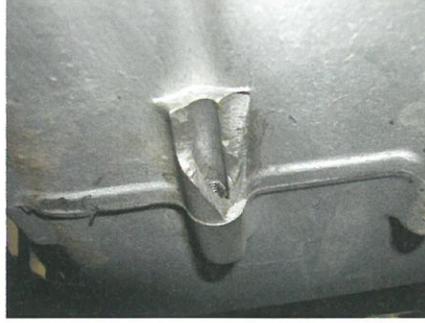
Bild 16: Oder ein gebrochenes Motorgehäuse.

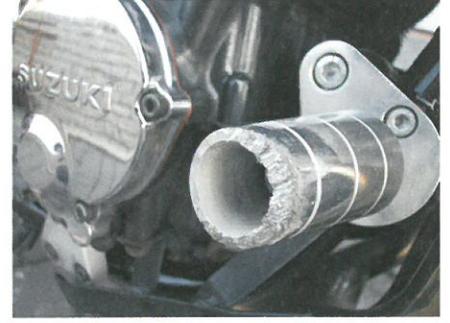
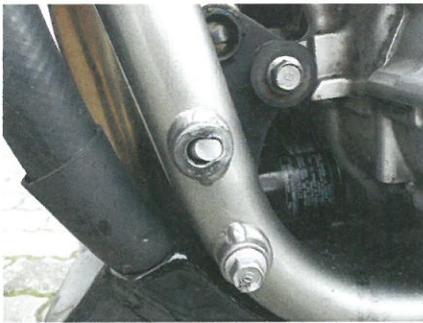
Bild 17: Beispiel eines preisgünstigen Sturz pads.

Bild 18: Und die Folgen.

Ein weiteres Problem stellen die Sturzbügel bzw. Sturzpads (die so genannten Sturzschadenverhinderer) dar. Mon-

tierte Sturzbügel oder Sturzpads sollen bei einem Sturz die Schäden und die Kosten in Grenzen halten. Leider ist dies sehr oft weit gefehlt. Diese Bauteile, insbesondere im günstigen bzw. unteren Preissegment, sind mitunter die größten Schadenverursacher.

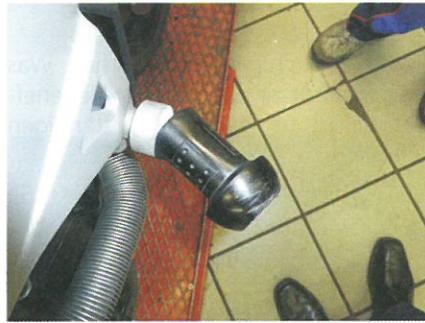
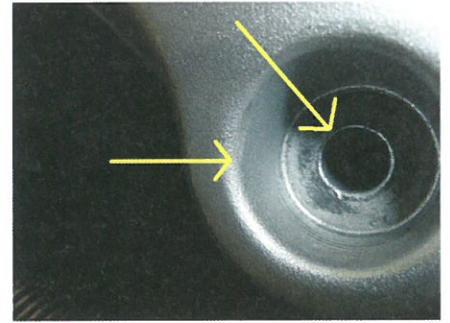
Bild 19: Auch bei vermeintlich hochwertigen Sturz pads ist äußerste Vorsicht geboten.

Bild 20: Denn auch hier sind Rahmenschäden nicht auszuschließen.

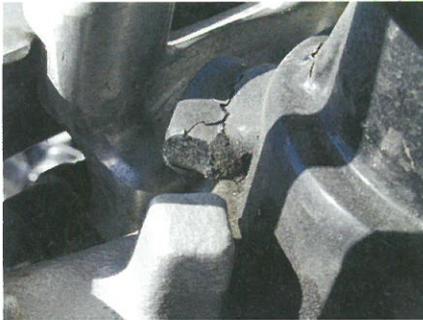
Bild 21: Aufgestauchter Lenkanschlag.

Ein weiteres Augenmerk sollte dem Lenkschlag gelten. Er stellt die Visitenkarte des Unfalles dar. Aufgrund der Eindring- bzw. Einschlagtiefe des Lenkschlages, lässt sich sowohl die Intensität der eingeleiteten Kräfte wie auch der eventuell weitere Kraftverlauf bestimmen bzw. ableiten. Aus diesem Grund ist es unumgänglich, den Lenkschlag in Augenschein zu nehmen.

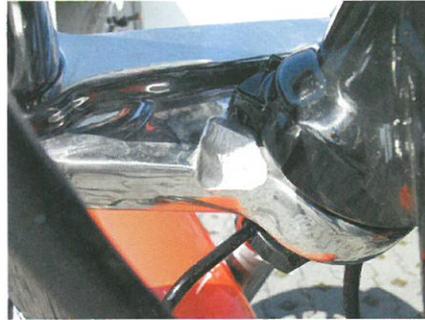
Bild 22: Gebrochener Lenkanschlag.

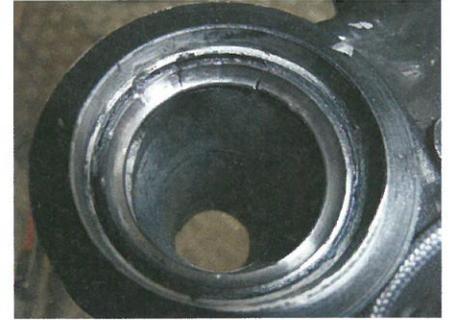
Bild 23: Abschließend noch ein Beispiel der Grenzen der Feststellungsmöglichkeiten bei der üblichen Schadenaufnahme bzw. Gutachtenerstattung.

der Schadenbeurteilung an Zweispurfahrzeugen beschäftigt, auch technische Grenzen gesetzt. Zum einen sind hier teilweise noch weitere und intensivere Demontearbeiten und Messungen durchzuführen. Zum anderen ist für die Feststellung und Ermittlung von minimalen und nicht sichtbaren Beschädigungen, z.B. in Form von Verzügen in der Fahrzeuggeometrie, ein kostenintensives Equipment sowie entsprechend ausgebildetes Personal vorzuhalten.
